[建设项目]: 惠山古镇文旅综合开发项目一期新建工程

[建设内容]: 历史建筑外部修缮装饰工程、添加设施工程

[原308部队礼堂] WX-LX-174

[勘察结论与建议]

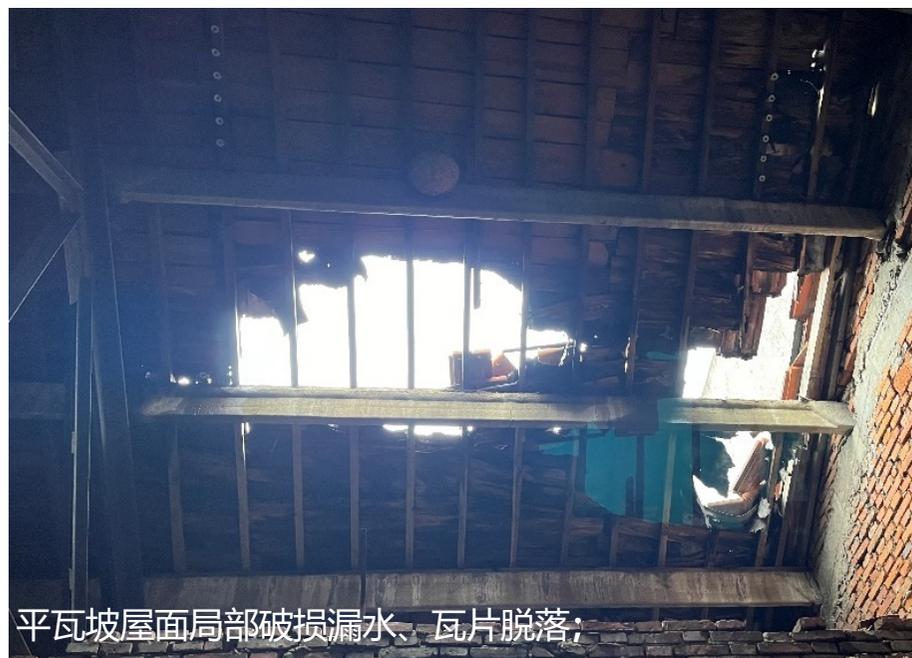
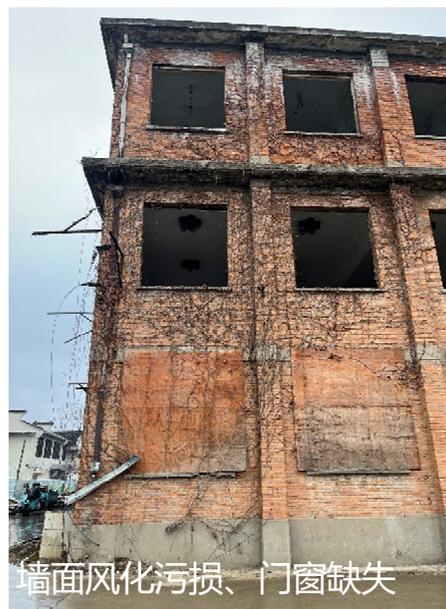
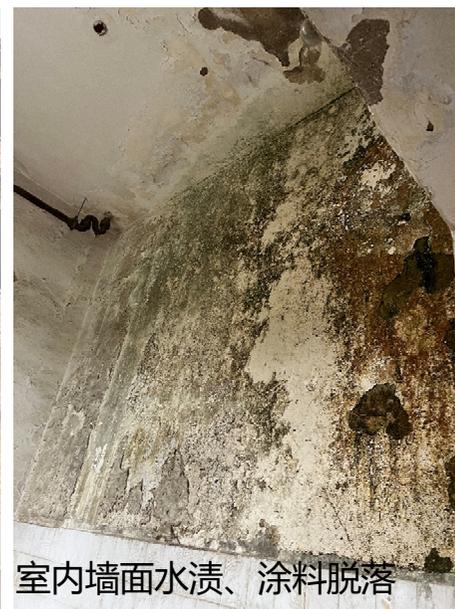
[现状病理病害照片]

房屋现有损伤主要为:屋盖破损现象较普遍，部分混凝土构件存在露筋、钢筋锈蚀现象，东立面和南立面墙体砖块风化现象较多，钢屋架锈蚀现象较普遍，墙面水渍、涂料脱落、粉刷层风化等现象较普遍，局部体存在裂缝和梁墙交接缝，部分顶板存在预制板接缝且有渗漏痕迹，局部屋板板底存在露筋、钢筋锈蚀现象。

根据现场检测 results 和房屋现状对其结构安全性进行评估鉴定，鉴定结果表明，房屋结构安全性等级可评为 D级，房屋抗震措施不满足要求，建议采取相应可靠的修缮处理措施。

原308部队礼堂为历史建筑，目前该建筑整体保存较差，墙体、屋面、屋架级结构存在残损。本次修缮工程，在外立面上保留历史建筑原有的外立面风貌，修缮外立面损伤部位，恢复外立面缺失部位；根据检测报告，房屋现状抗震措施不满足现行要求，房屋结构安全性等级D级，为满足建筑修缮后仍作剧场使用所需承载力要求及抗震要求，室内需进行必要的结构加强，但不改变外立面风貌
